Prüfbericht Korngrößenverteilung-Siebverfahren SN EN 933-1:2013-03

Bericht-Nr. 202415556

Bauobjekt	Qualitätskontrolle Steinbruch Starkenbach, 9656 Alt St. Johann		
Bauteil	ungebundenes Gemisch 0/45 mm		
Baustoff	Angaben gemäss Auftraggeber	Art	ungebundenes Gemisch
Name/Bezeichnung	UG 0/45 mm	Herkunft	Steinbruch Starkenbach
weitere Angaben			
Probematerial	Angaben gemäss Auftraggeber	Eingang im Labor	17.12.24
Lieferschein-Nr.		Probenmenge	1 Mulde à 350 kg
Entnahmestelle	ab Haufen	Probenehmer	VSH, S. Krauss
Entnahmedatum	17.12.24	Überbringer	VSH, S. Krauss
weitere Angaben

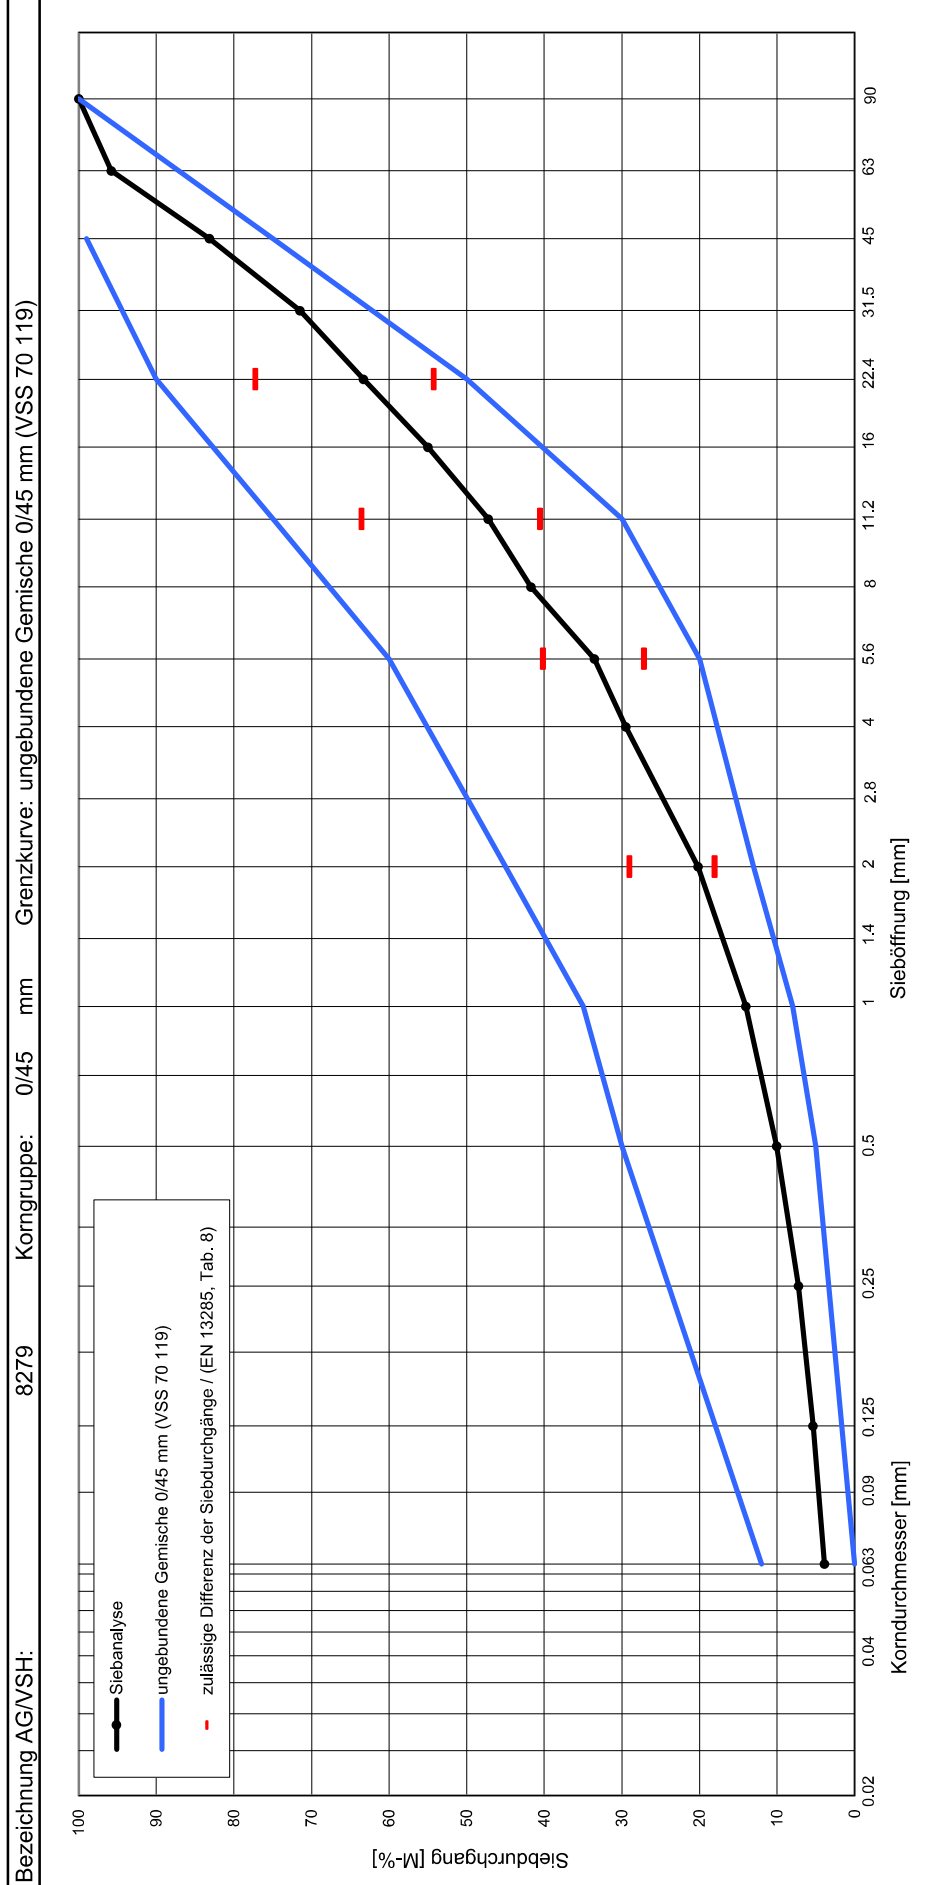
Korngrößenverteilungen

Bezeichnung Auftraggeber				
Probenbezeichnung VSH	8279			
Korngruppe / Korngemisch	0/45			
Wassergehalt	%	6.0		
Art der Siebung	Nass-Siebung			
Prüfdatum	19.12.24			
Messprobe M_1/M_1'	g	21791		
Maximalkorn	mm	90		
< 90 mm	%	100.0		
< 63 mm	%	95.8		
< 45 mm	%	83.1		
< 31.5 mm	%	71.5		
< 22.4 mm	%	63.3		
< 16 mm	%	55.0		
< 11.2 mm	%	47.2		
< 8 mm	%	41.7		
< 5.6 mm	%	33.6		
< 4 mm	%	29.5		
< 2.8 mm	%			
< 2 mm	%	20.2		
< 1.4 mm	%			
< 1 mm	%	14.0		
< 0.5 mm	%	10.1		
< 0.25 mm	%	7.2		
< 0.125 mm	%	5.4		
< 0.09 mm	%			
< 0.063 mm	%	3.9

Das untersuchte Material (8279) erfüllt die Anforderungen bezüglich Grenzkurve der Korngrößenverteilung für ungebundene Gemische 0/45 mm gemäss Norm VSS 70 119. Die Anforderung an die maximale Differenz der Siebdurchgänge gemäss Norm EN 13285, Tabelle 8 ist erfüllt. Die Anforderungen bezüglich MDV-Bereich gemäss Norm EN 13285, Tabelle 5 sind nicht erfüllt. Der Nachweis der Frostsicherheit über den Feinanteil (Anteil < 0.063 mm ≤ 5 M-%) ist erbracht. Verunreinigungen konnten visuell keine festgestellt werden.

Die Anforderungen bezüglich der typischen Korngrößenverteilung des Herstellers sind zusätzlich zu überprüfen.
